LES GALERIES DE 1917 CREUSEES SOUS LES FORTS DE VERDUN ET CEUX DU RIDEAU FORTIFIE DES HAUTS-DE-MEUSE.

Bertrand FERRARI

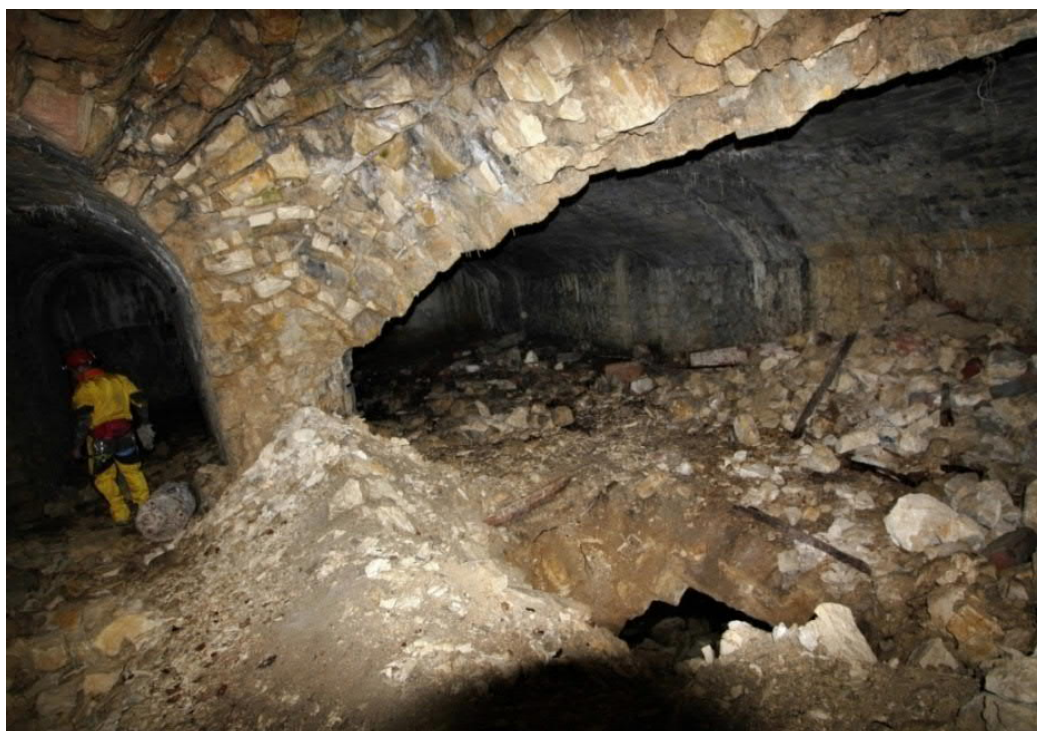
Fig. 1 : Chambrées mitoyennes dans une partie non modernisée d'un fort de Verdun. Les voûtes ont été perforées et leurs pieds-droits pulvérisés. Le sol de la chambrée de droite a également été perforé, laissant apparaître la grande citerne située en dessous.
